## Projekt TECHNICZNY

<b>Przedmiot opracowania</b>	POPRAWA STANU TECHNICZNEGO FUNDAMENTÓW BUDYNKU KAPLICY CMENTARNEJ w IŁOWIE
<b>Inwestor:</b> <b>Adres Inwestora:</b>	<b>Parafia Rzymsko- Katolicka Pw. Matki Bożej Królowej Polski w Iłowie</b> <b>Iłów ul. Generała Włada 1; 96-520 Iłów</b>
<b>Adres obiektu budowlanego:</b>	Miejscowość: Iłów Osada, 96-520 Iłów, powiat sochaczewski
<b>Nr ewid działki</b>	85
<b>Identyfikator działki</b>	<b>142803_2</b>
<b>Kategoria obiektu</b>	VI

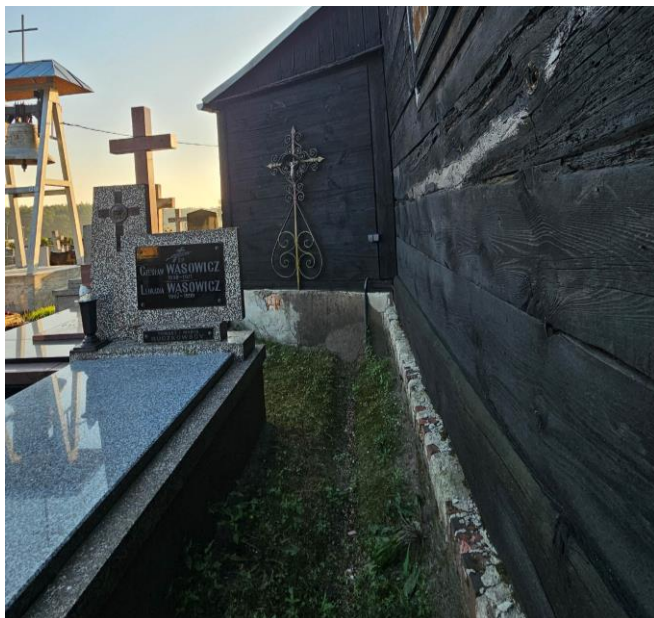
Na podstawie istniejącego stanu technicznego oraz okresu kiedy budynek został budowany powierzchnie pionowe ścian fundamentowych nie posiadają izolacji przeciwwilgociowej. Brak ochrony przed działaniem wilgoci spowodował korozję spoin między poszczególnymi kamiennymi odcinkami fundamentu a co za tym idzie znaczne ubytki w ich wypełnieniu.

Widok fundamentu od strony zachodniej

- oczyszczenie całej odsłoniętej powierzchni,
- usunięcie zlasowanych spoin,
- wykonanie nowych spoin cementowych z zaprawy systemowej do renowacji obiektów zabytkowych,
- wykonanie tynku cementowego poniżej terenu,
- wykonanie pionowej izolacji przeciwwilgociowej,
- powyżej terenu wykonanie oczyszczenia i spoinowania na całej powierzchni,
- uszkodzone cegły należy wykuć i wymienić na nowe,
- zasypać i zagęścić grunt z wykopu, nie używać sprzętu mechanicznego typu zagęszczarka

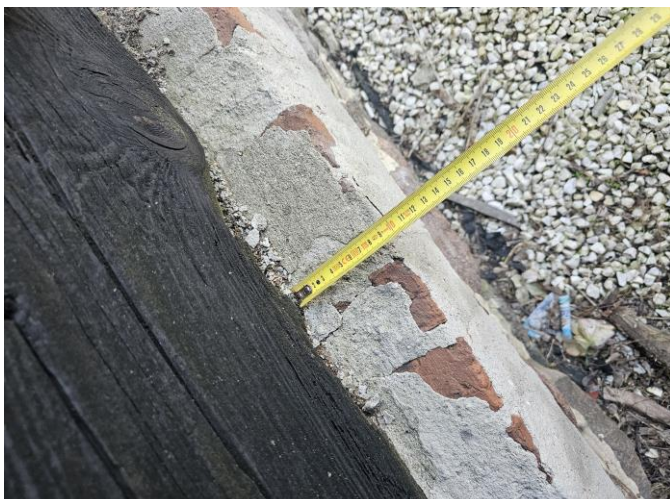
Fundamenty budynku wykonane jako kamienne na zaprawie wapienno cementowej z lokalnym występowaniem cegły pełnej. Górna część fundamentu bezpośrednio pod balami ścian zakończona jest warstwą cegły. Odcinkowo na powierzchni cokołu występuje tynk cementowo wapienny zatarty na gładko o różnym stanie degradacji.

Widok zwieńczenia ceglanego na górze fundamentu

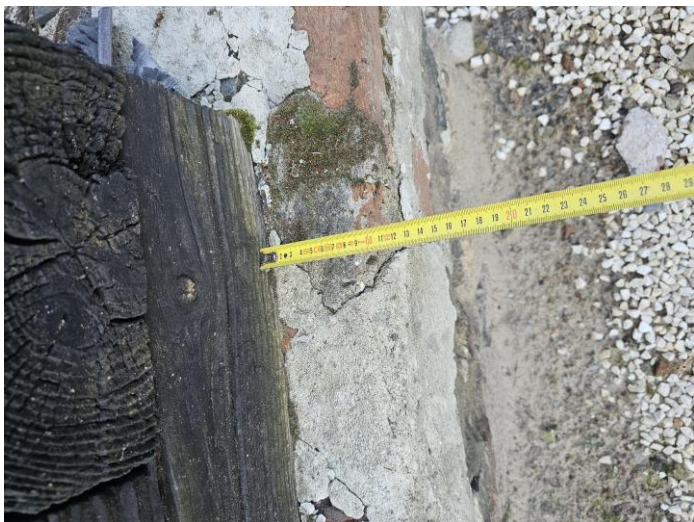
Wielkość odsadzki na cokole fundamentu

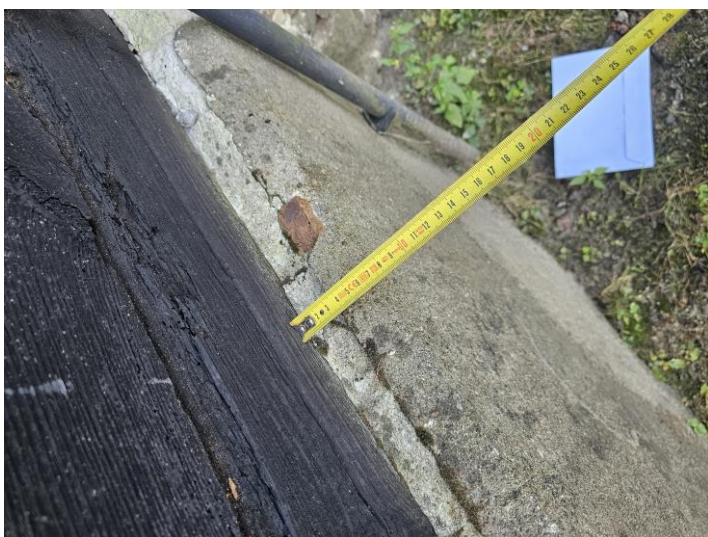
Widok cokołu z wykończonego tynkiem

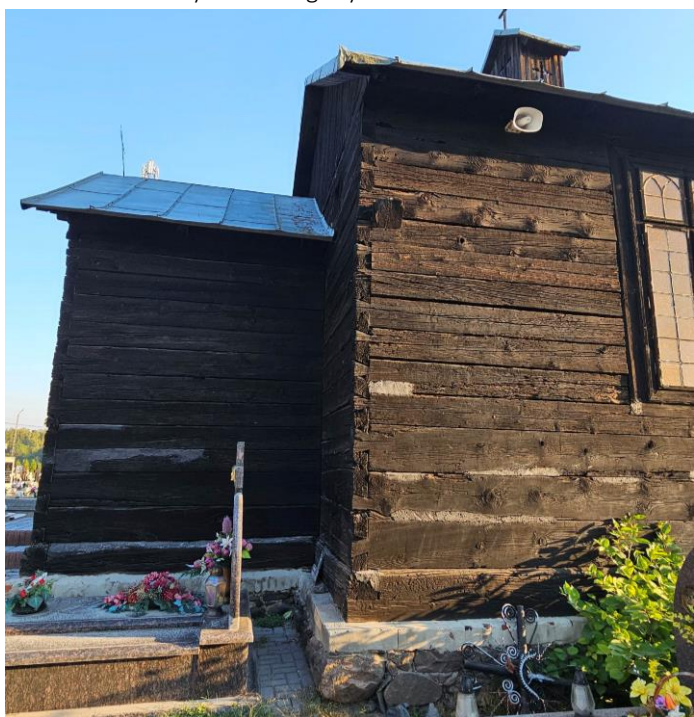
Widok elewacji od strony wschodniej

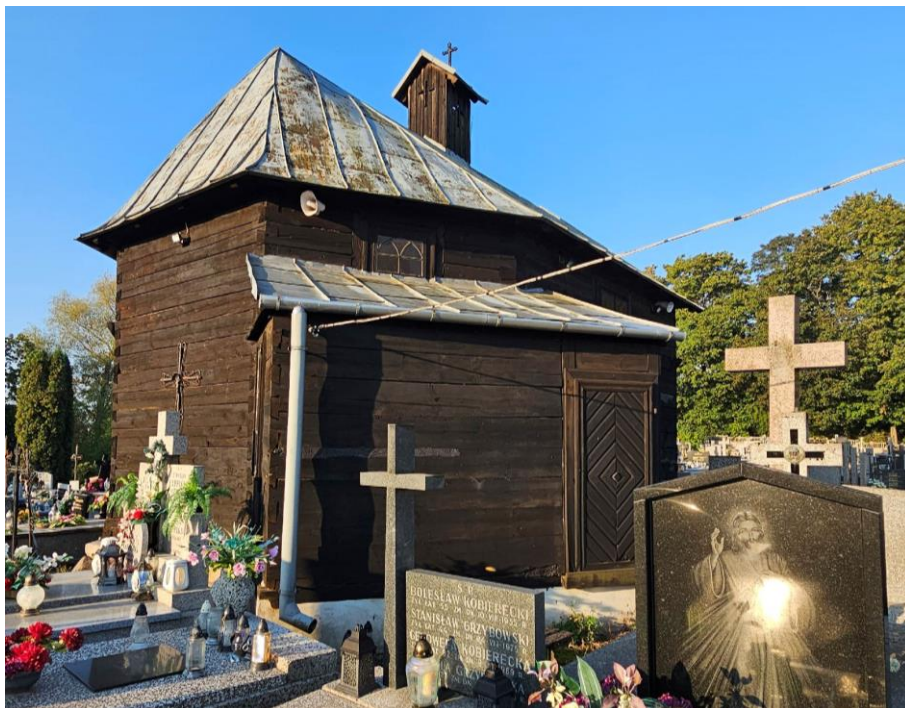
Główna konstrukcja dachu dwuspadowa pokrycie z blachy stalowej na rąbek stojący. Powłoka lakiernicza na dachu o znacznym stopniu zużycia, dach o widocznych deformacjach i odkształceniach, brak liniowości elementów i poszczególnych płaszczyzn.

Zakres prac do wykonania obejmuje odtworzenie właściwej powłoki lakierniczej na powierzchni dachu. Przed malowaniem należy starą powłokę usunąć a całość pokrycia właściwie oczyścić i przygotować pod malowanie.

Farba do malowania koloru szarego zbliżonego do stanu istniejącego, RAL 7004.
